**7, 9, 11, 13 rue de l'Argenterie et
19 rue Canterelles,**

**Béziers
(Hérault, Languedoc-Roussillon)**

Etude de bâti

Volume 2 : dossier iconographique

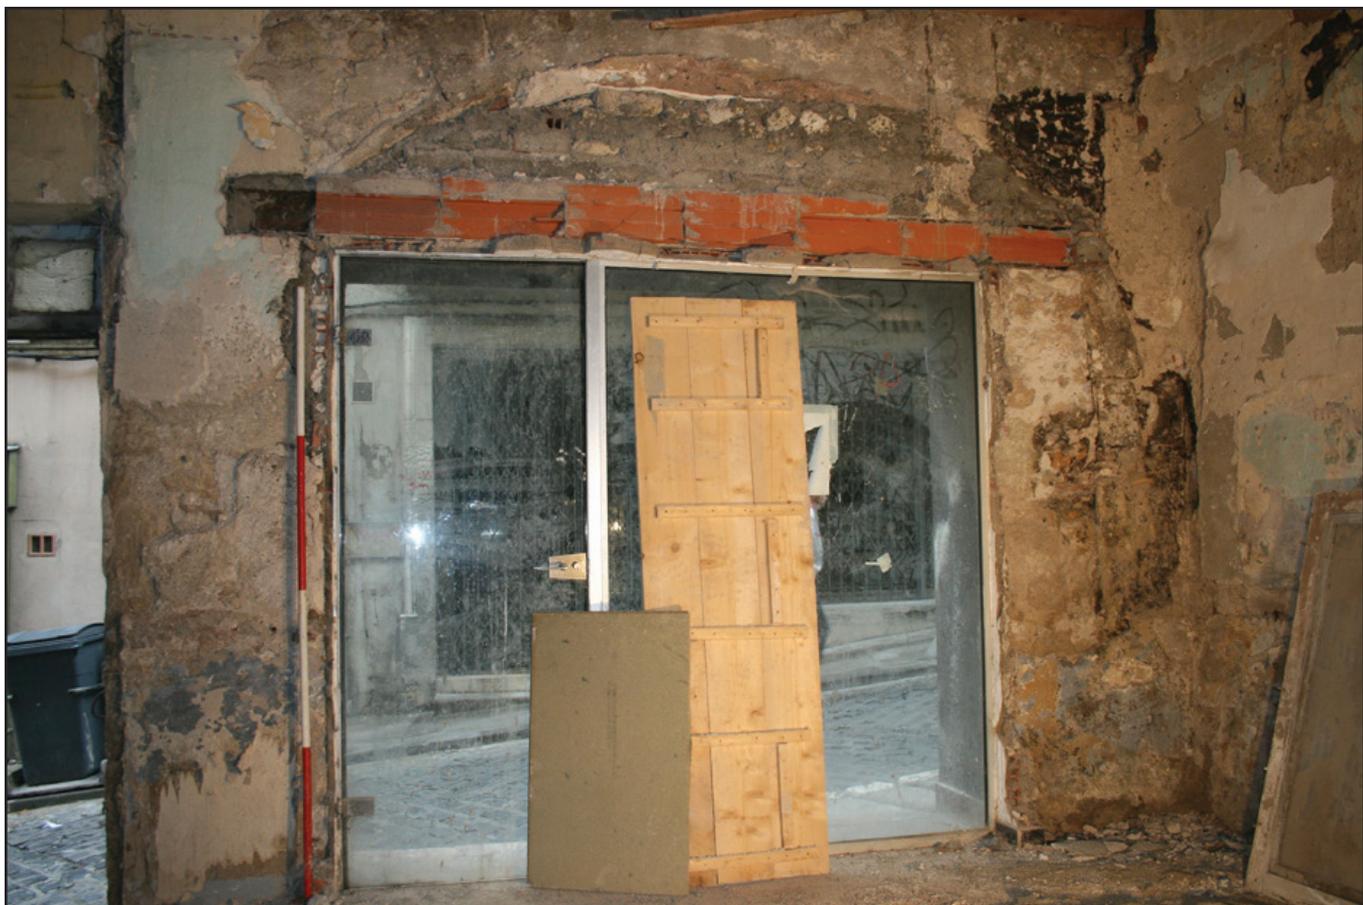
Cliché 1 : Elévation intérieure nord, 19 rue Canterelles, montrant le remplissage d'un arc

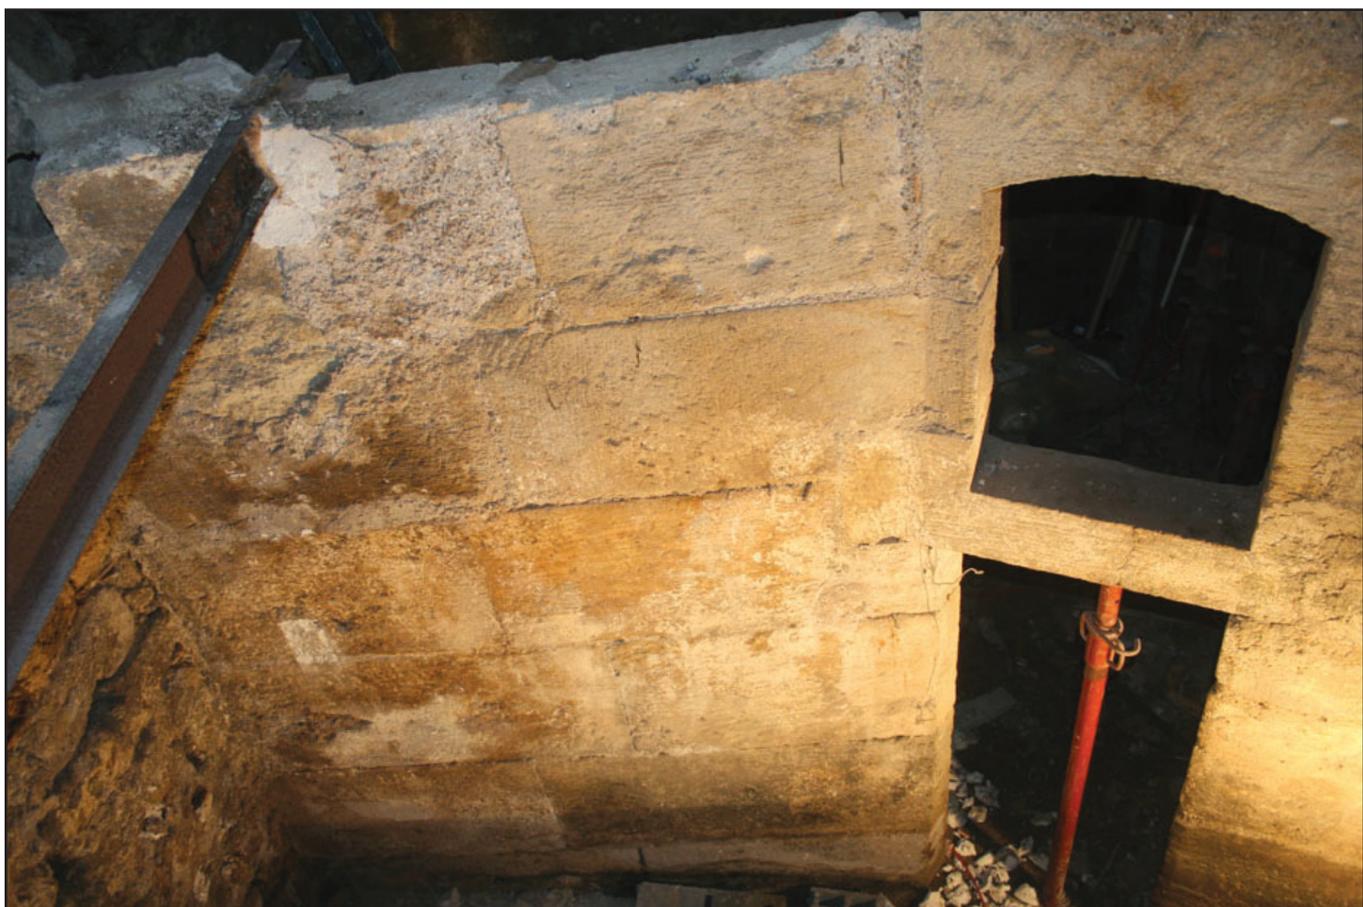
Cliché 10 : Mur de blocage en pierre de taille insérée entre 19R4 et 19R5

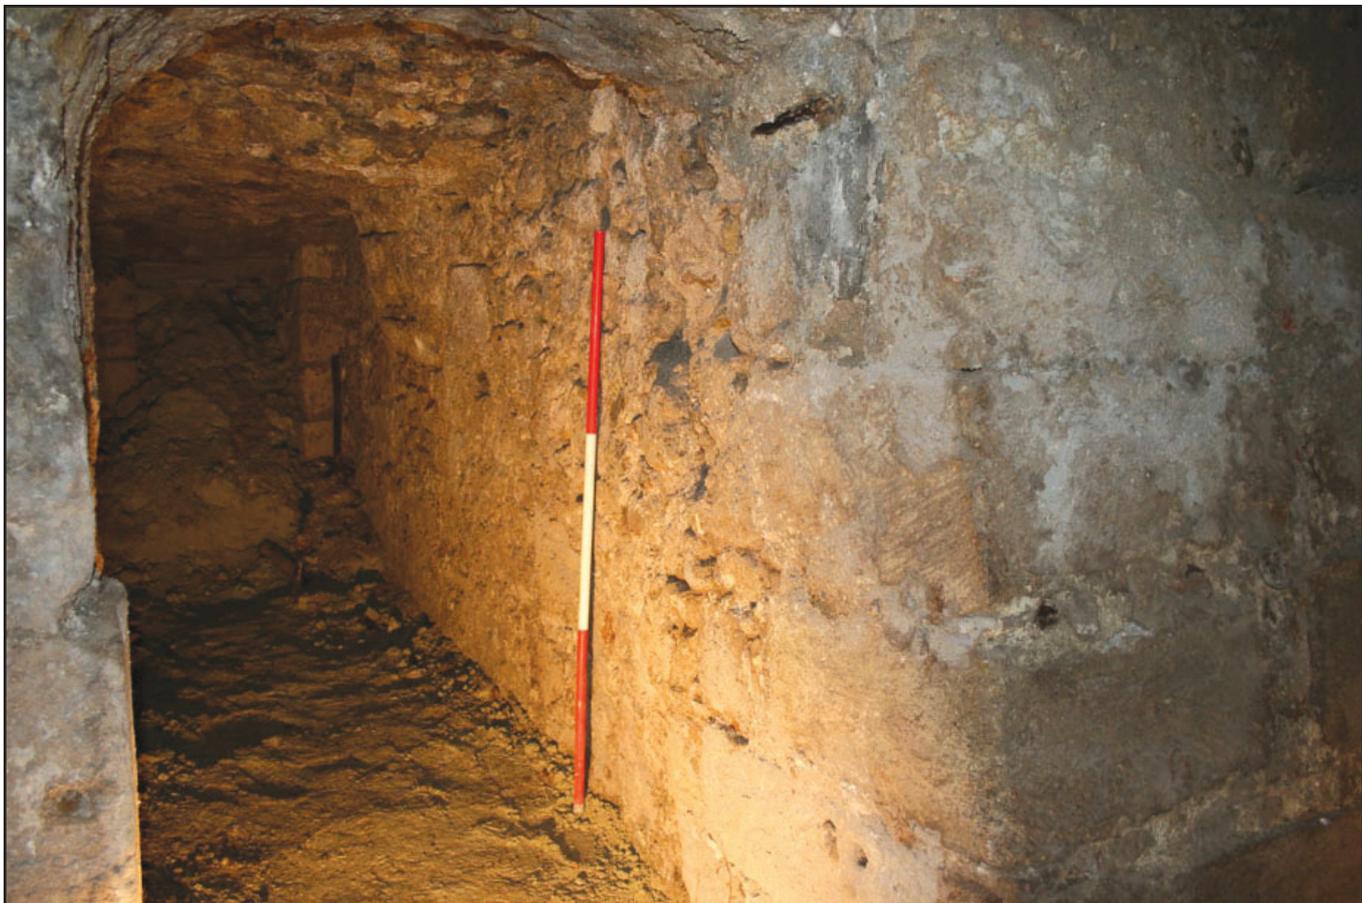
Cliché 13 : Passage 19R6, côté sud

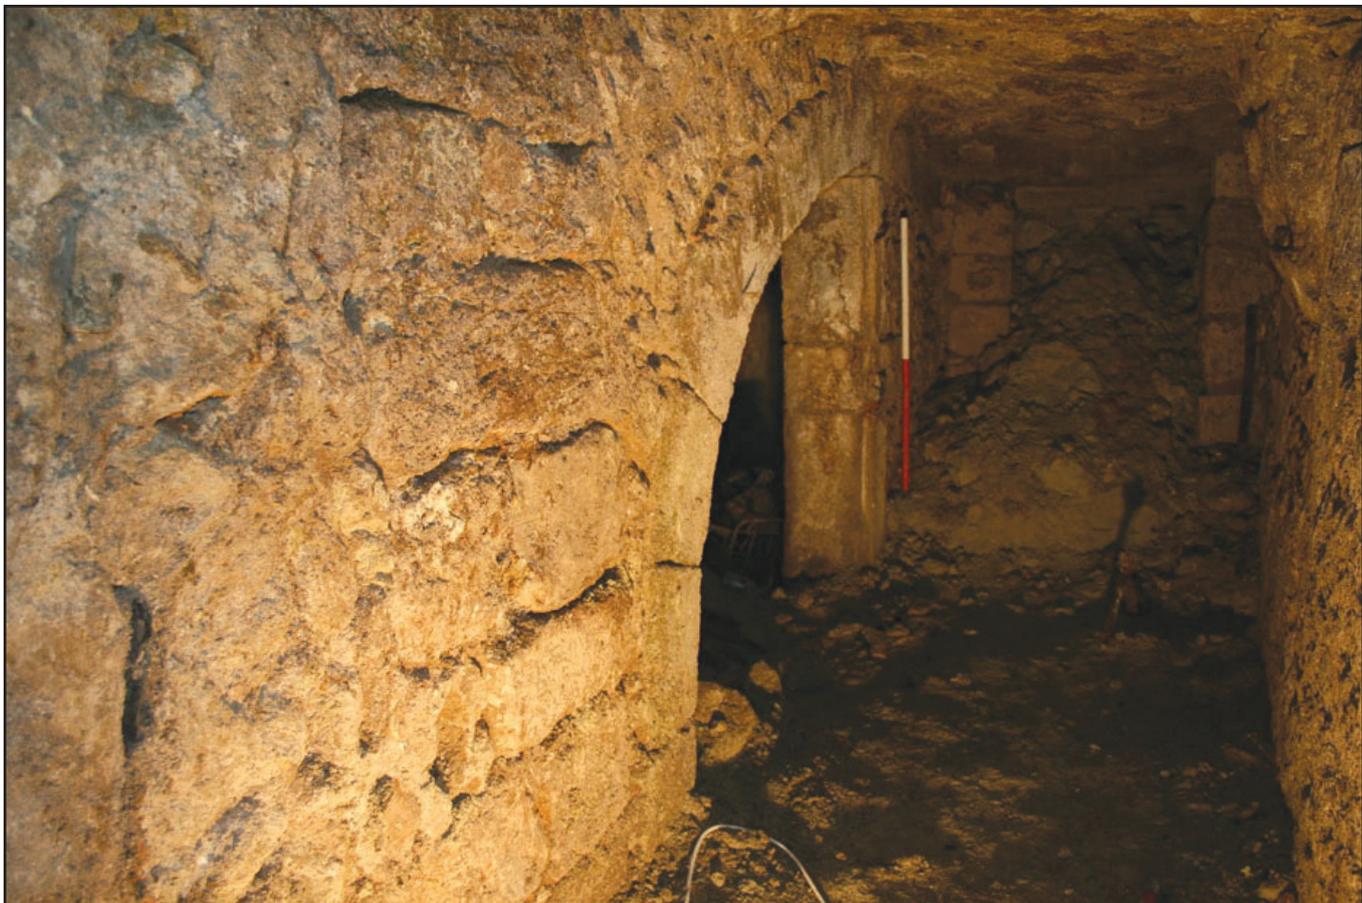
Cliché 15 : Mur nord 19R6, arche insérée formant une entrée vers 19R7

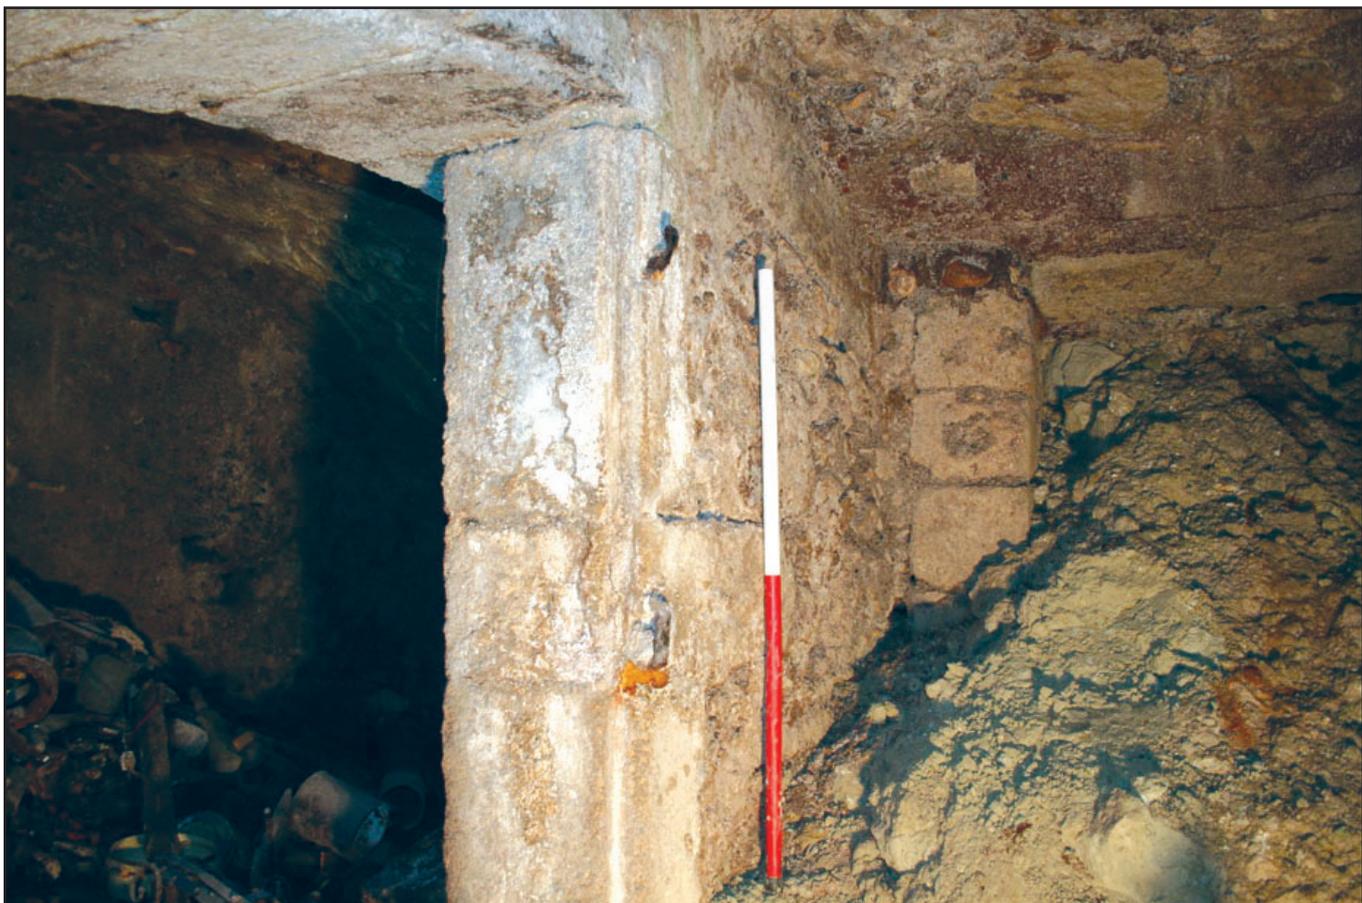
Cliché 16 : Jambage arrondi de mur de blocaille dans l'arc d'entrée vers 19R7

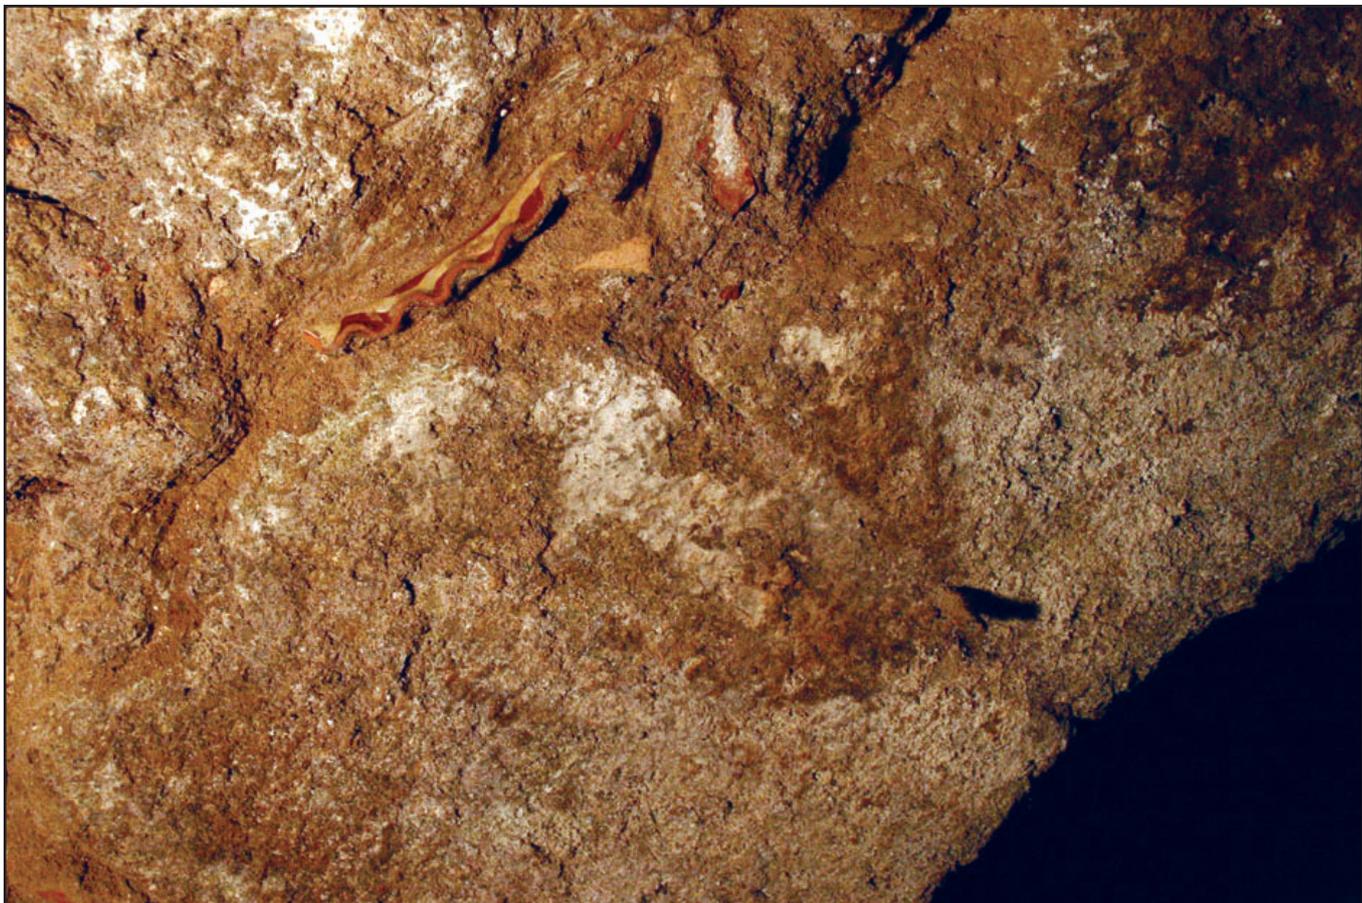
Cliché 17 : Fragments de céramique utilisés comme bandeau dans l'arc d'entrée vers 19R7

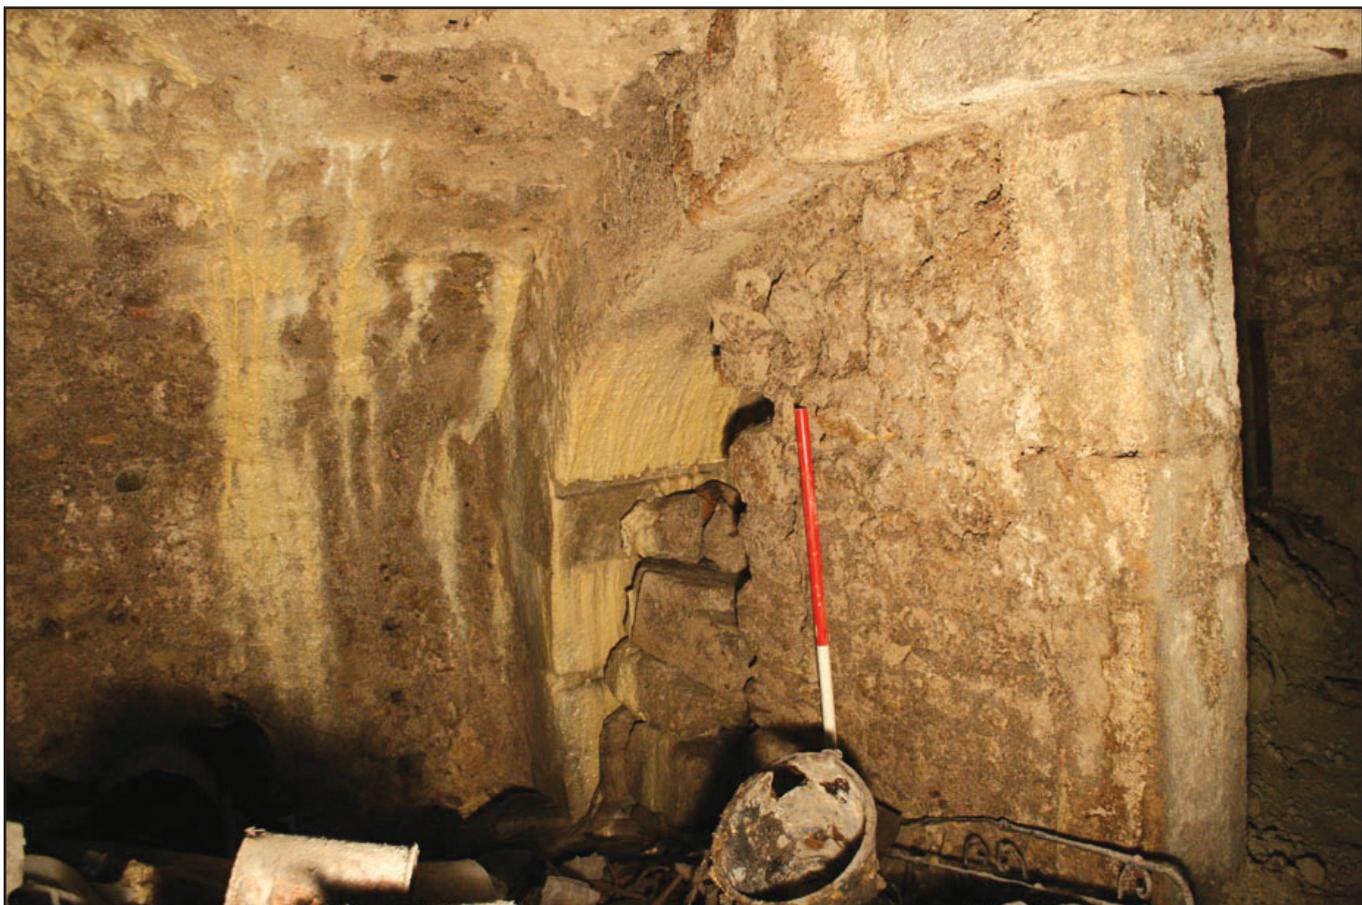
Cliché 18 : Mur de blocage dans l'arc d'entrée, côté nord, vers 19R7

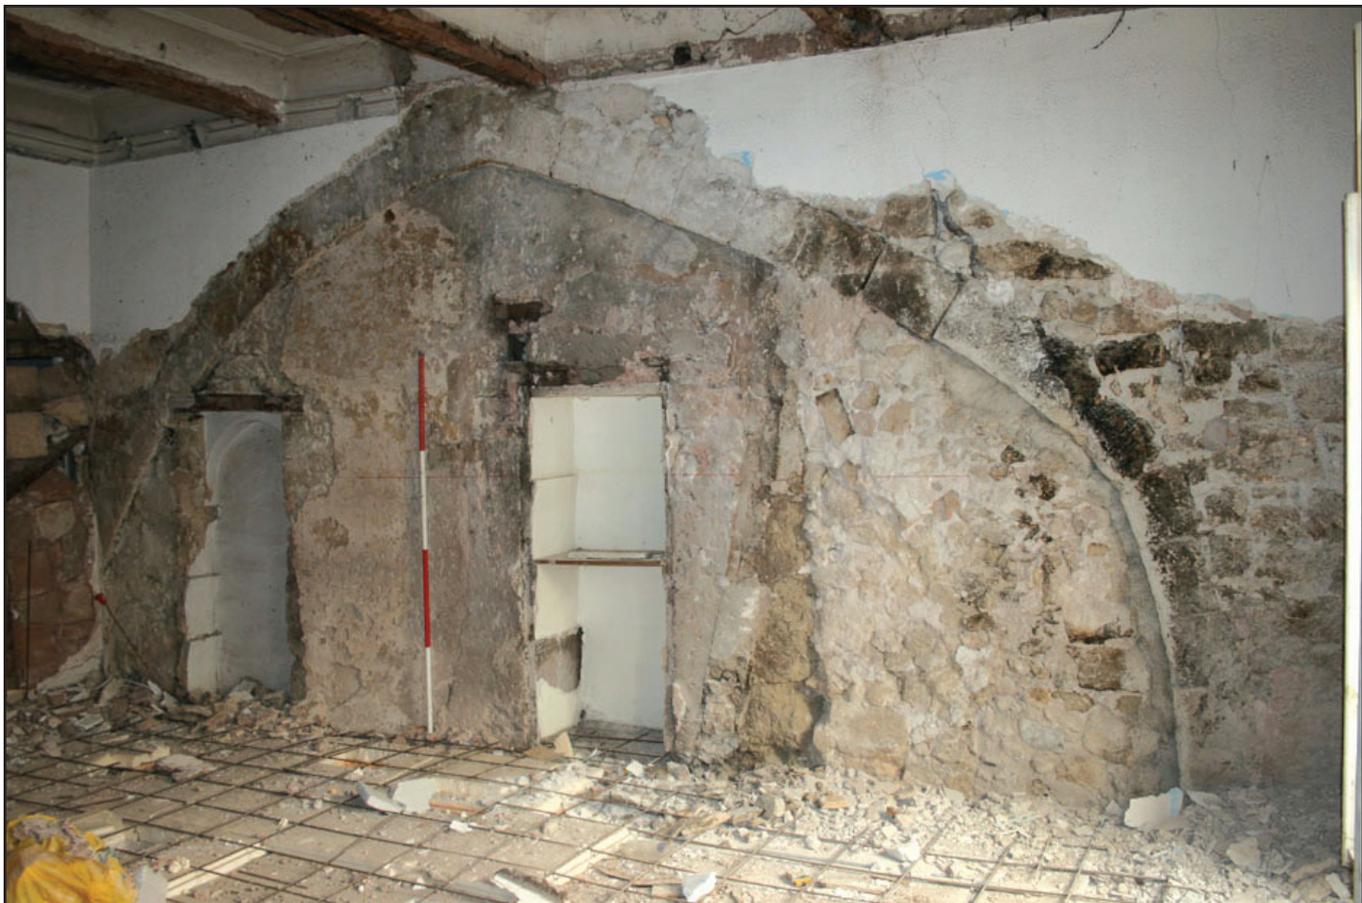
Cliché 19 : Arc dans l'élévation ouest 19P1

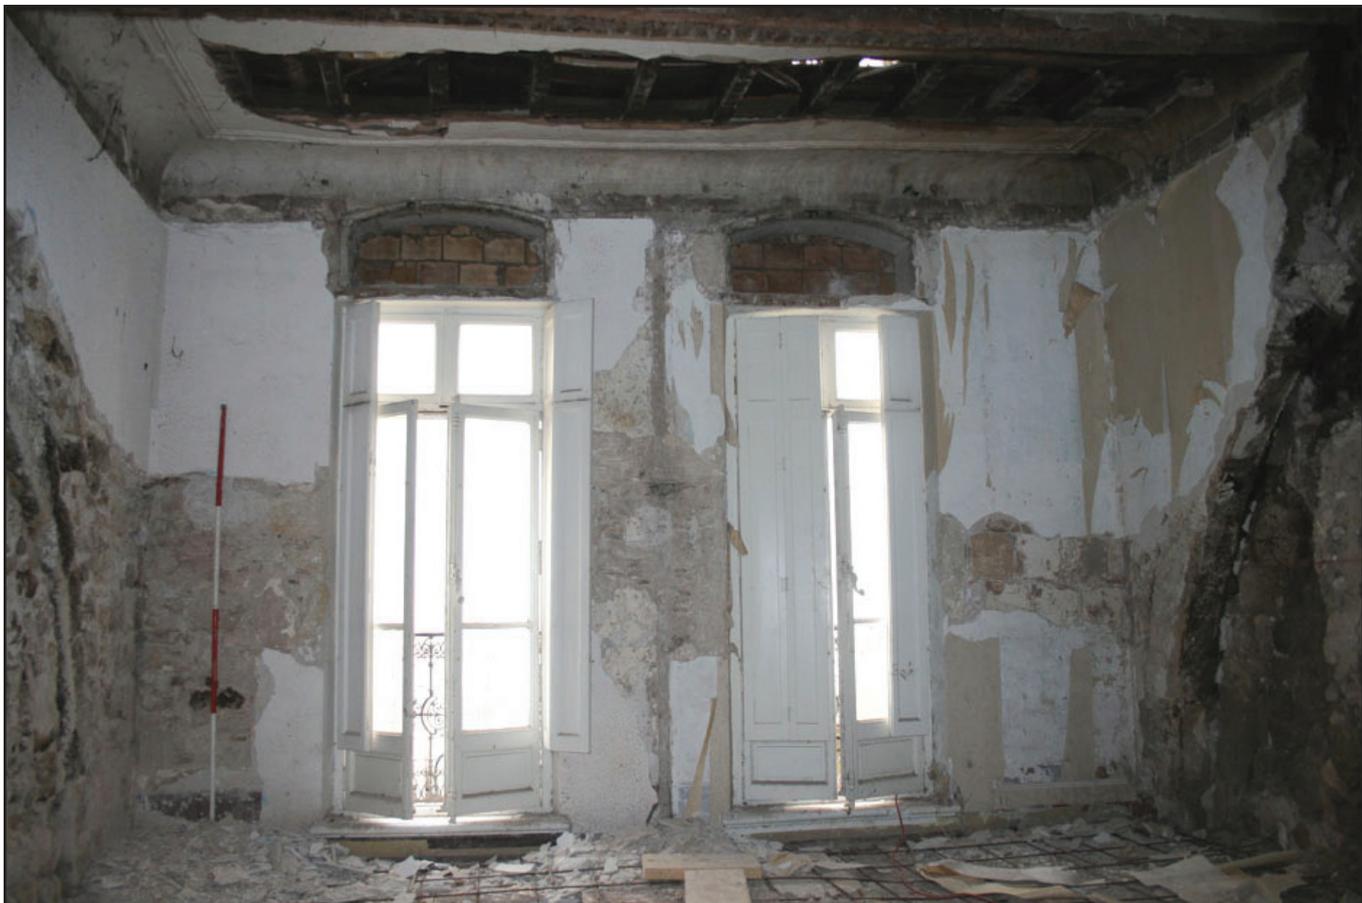
Cliché 21 : Fenêtres percées dans l'élévation nord, avec tuiles posées verticalement à droite, 19P1

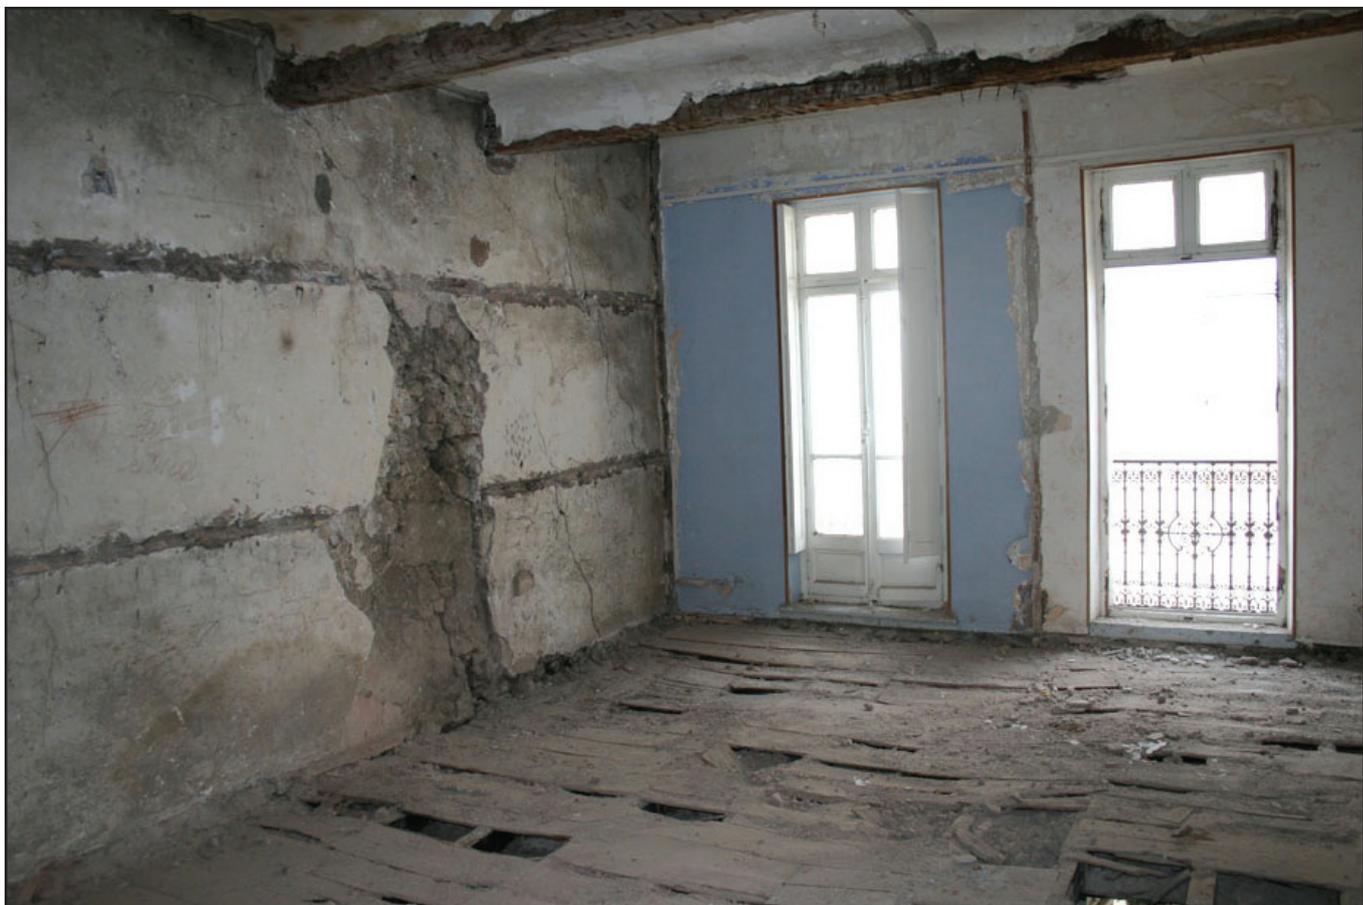
Cliché 37 : Pièce 19D1, montrant un sol très dégradé

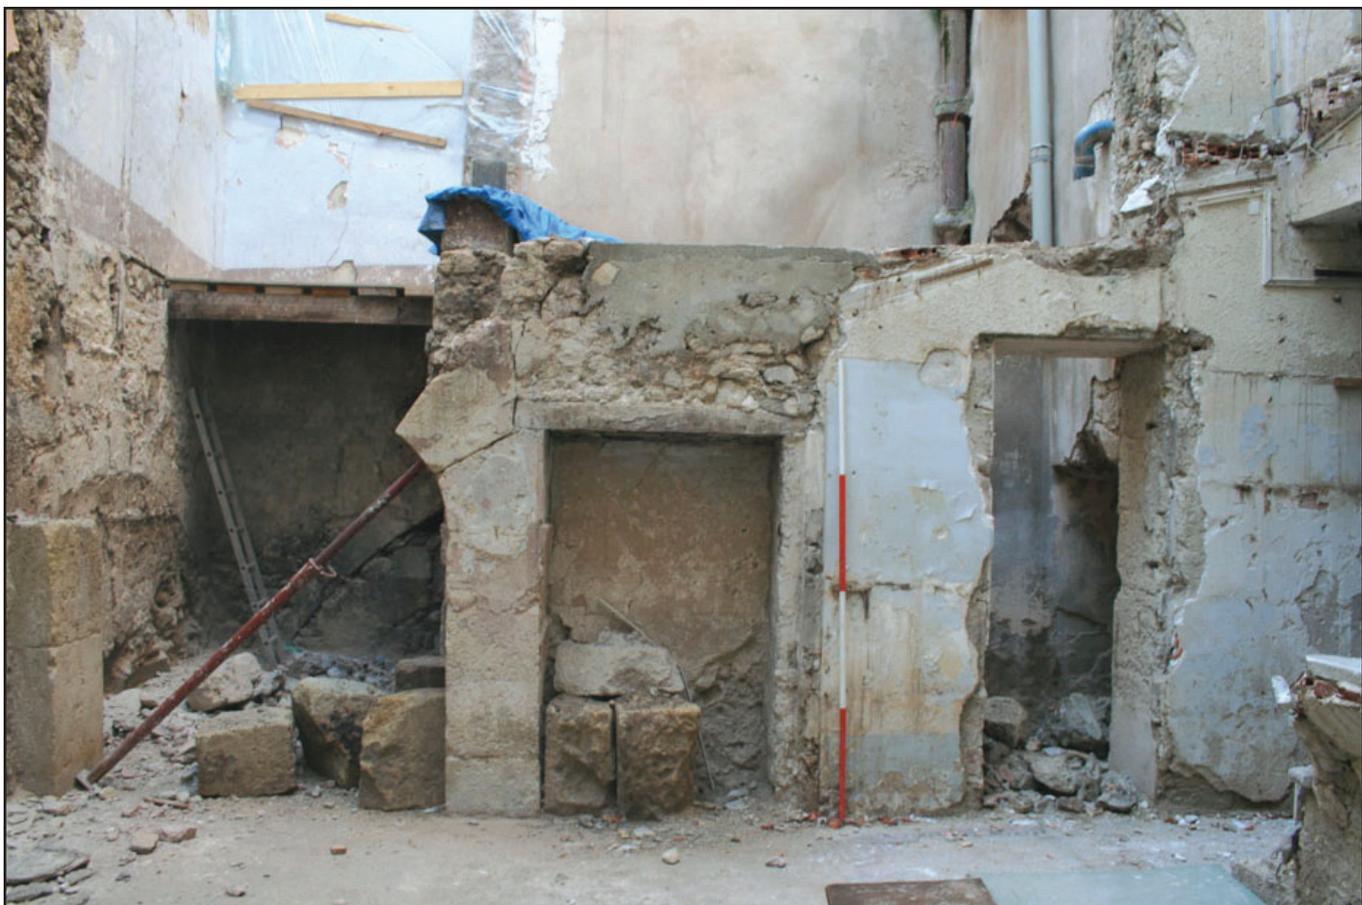
Cliché 57 : Mur sud, 45R5 avec arc démoli (gauche)

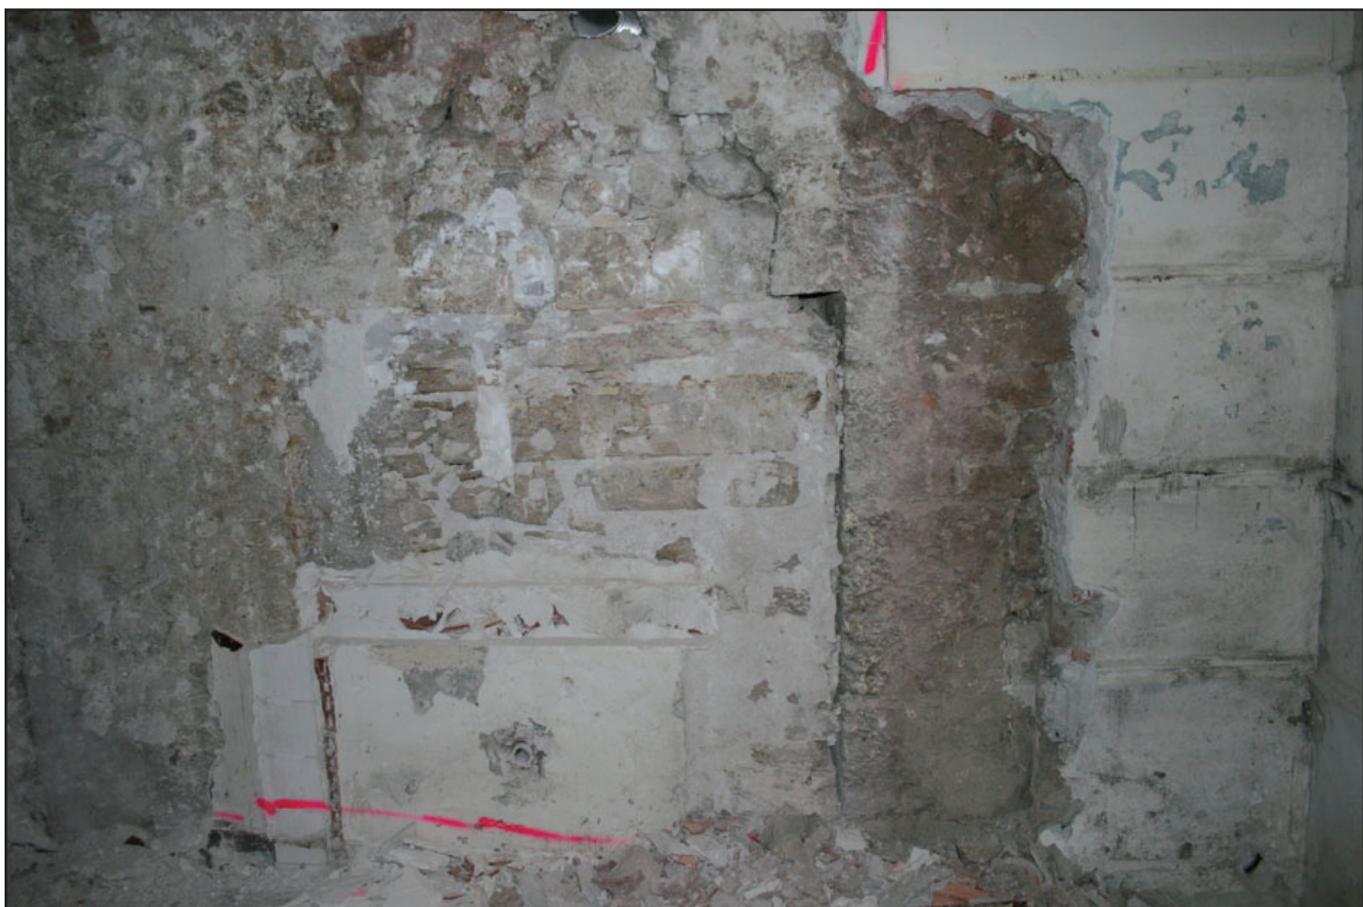
Cliché 70 : Cheminée obstruée, mur est 45P2

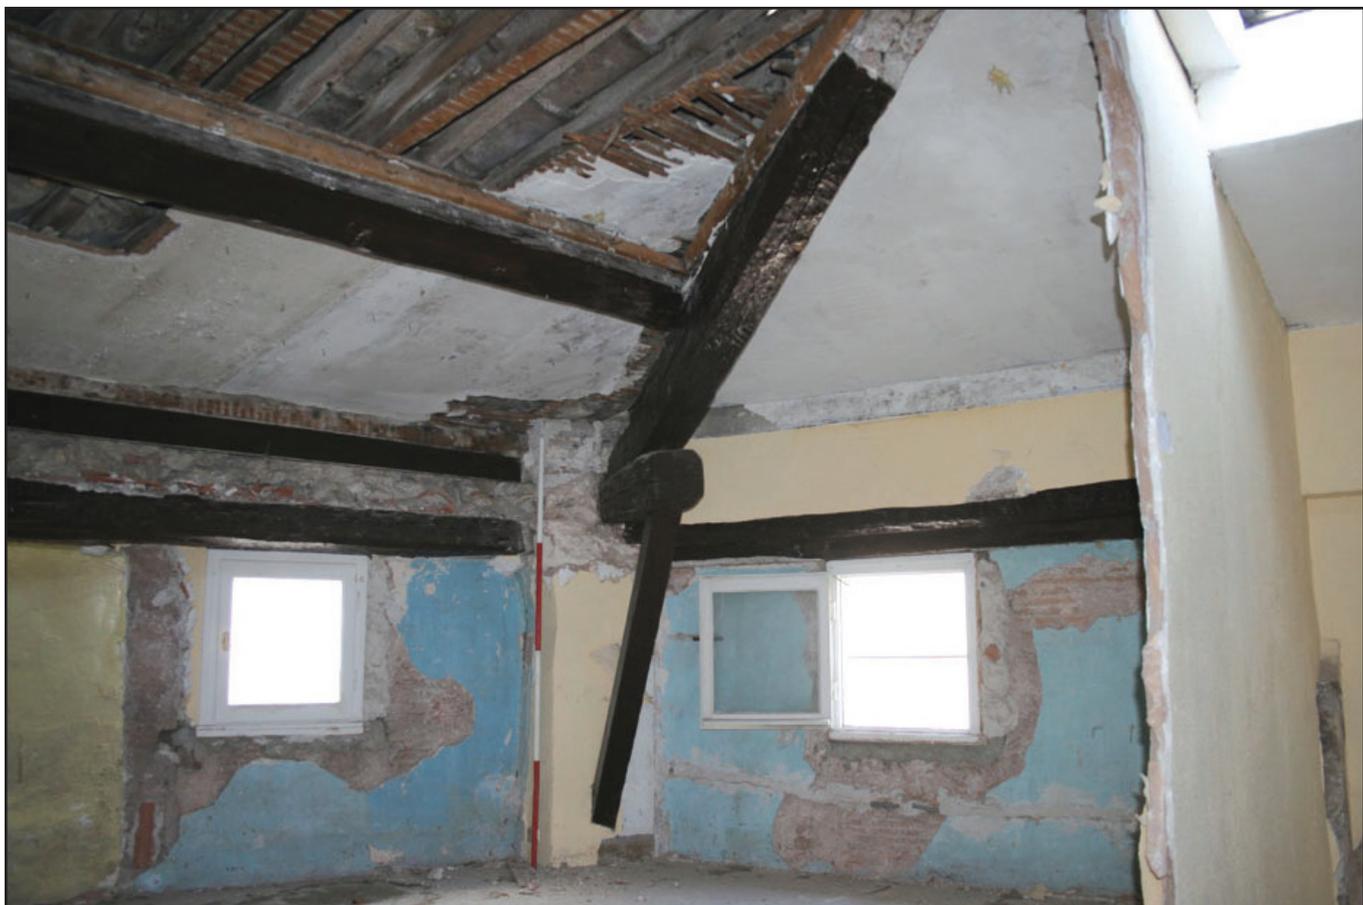
Cliché 107 : Structure de la charpente, 46T1, avec poutre transversale raccourcie et renforcée (centre)

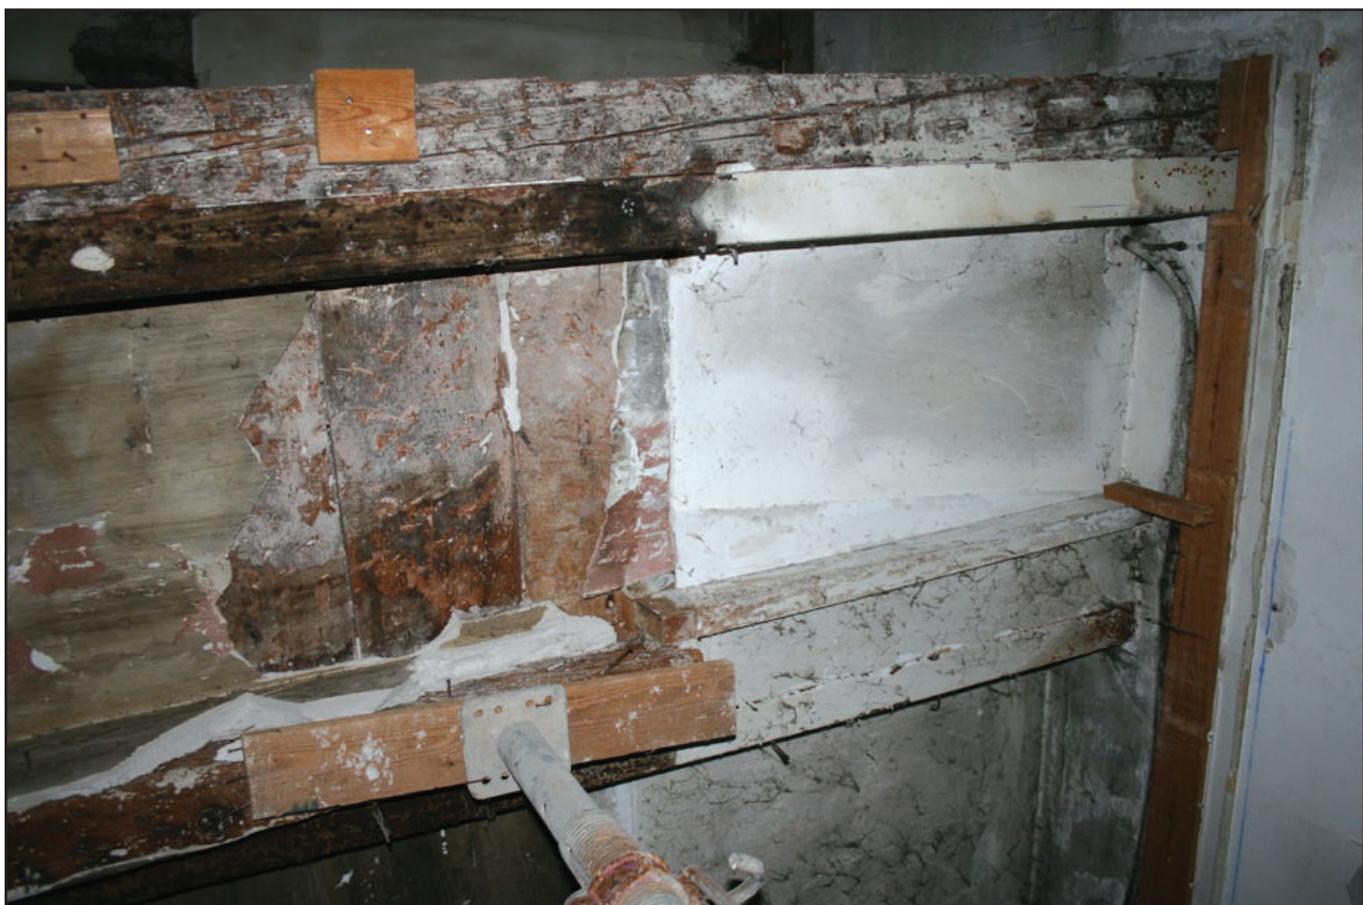
Cliché 120 : Poutres du plafond renforcées avec des solives métalliques, 90R1

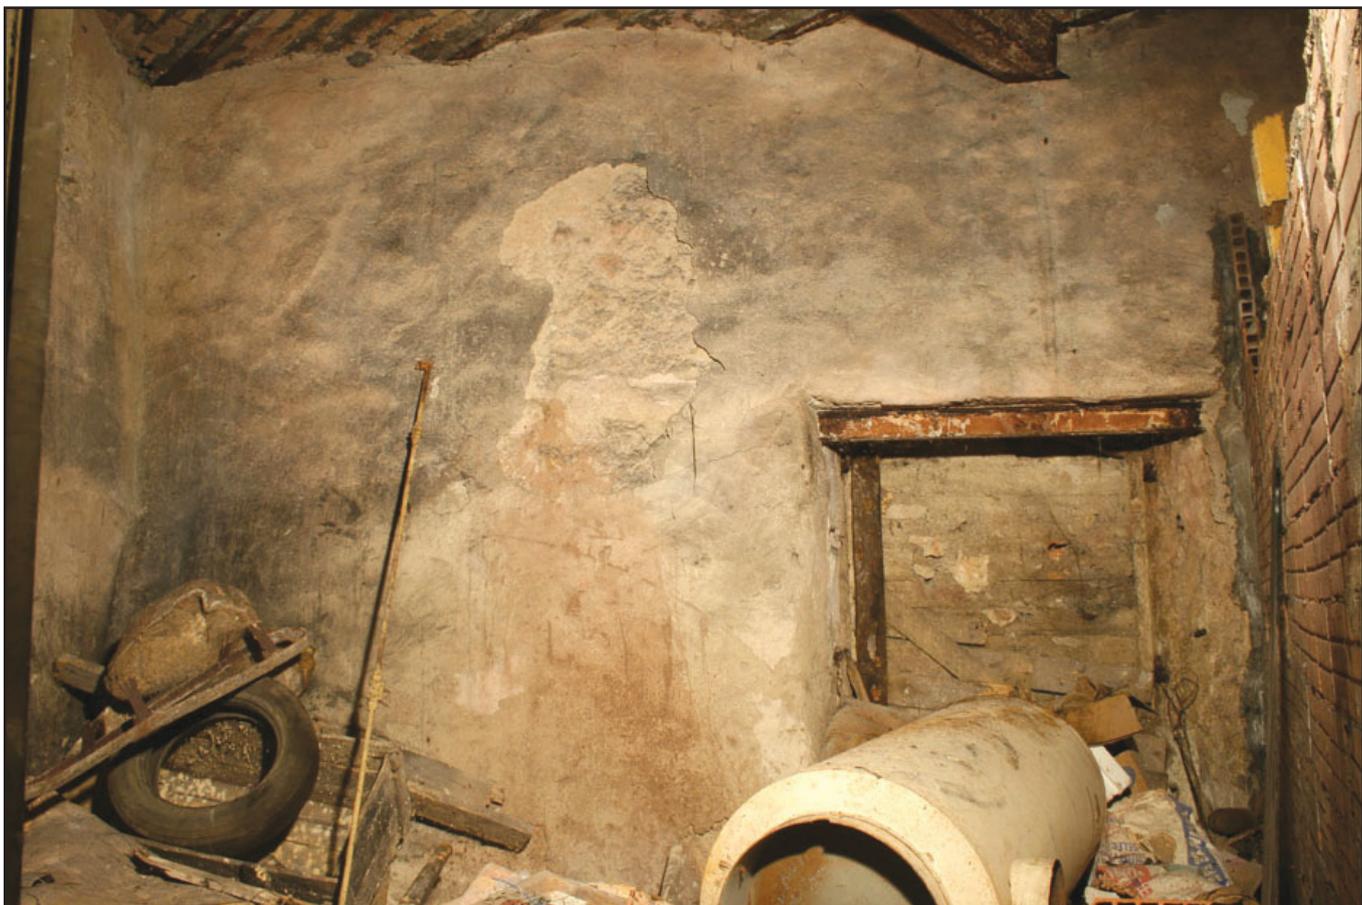
Cliché 128 : Passage de porte obstruée muni d'un linteau métallique de profil en I , 90C2

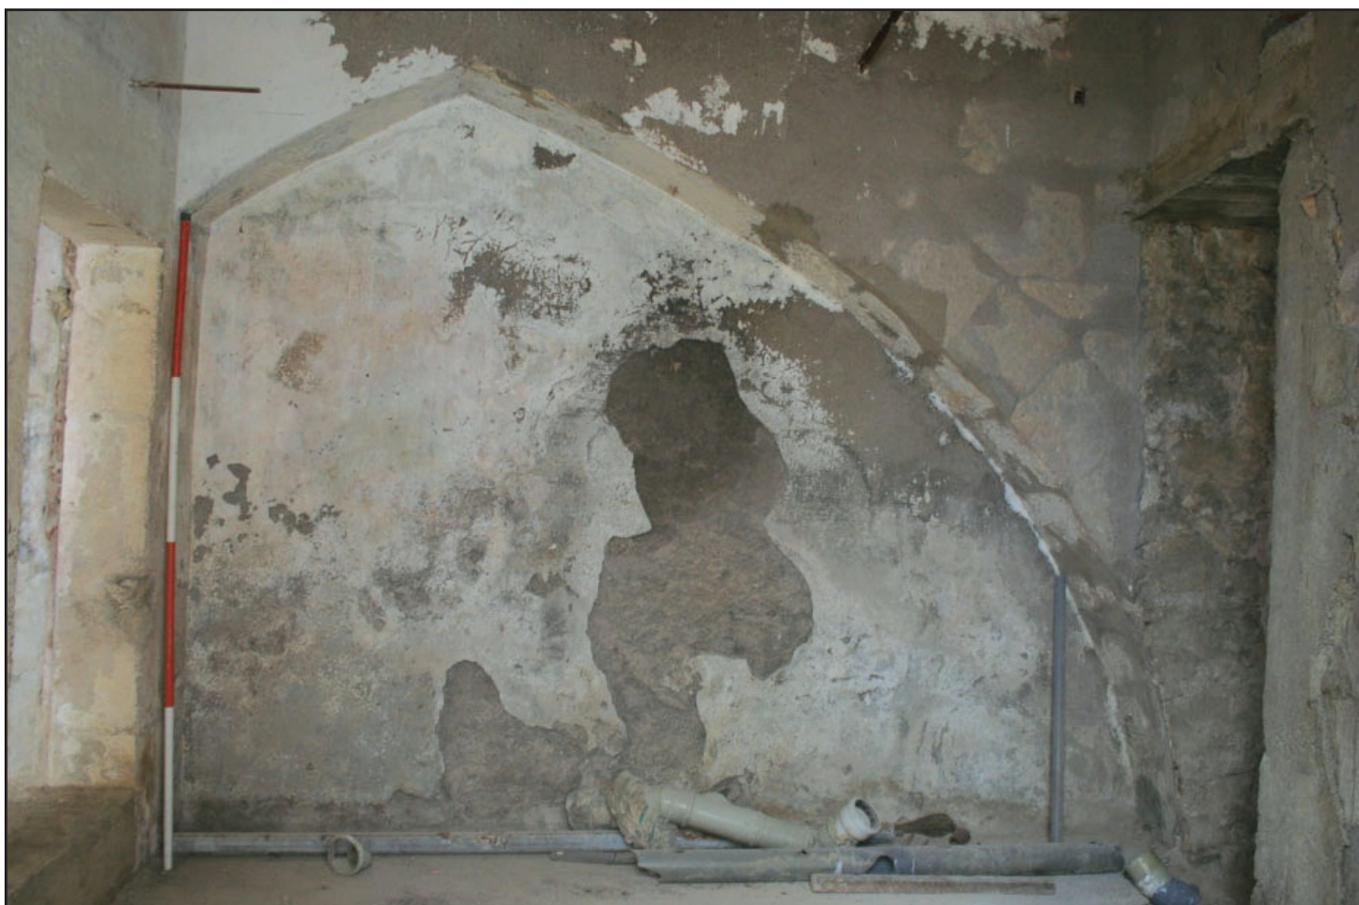
Cliché 148 : Arc en pointe, élévation sud, 92R1
