**7, 9, 11, 13 rue de l'Argenterie et  
19 rue Canterelles,**

**Béziers  
(Hérault, Languedoc-Roussillon)**

*Etude de bâti*

**Rapport final d'opération**

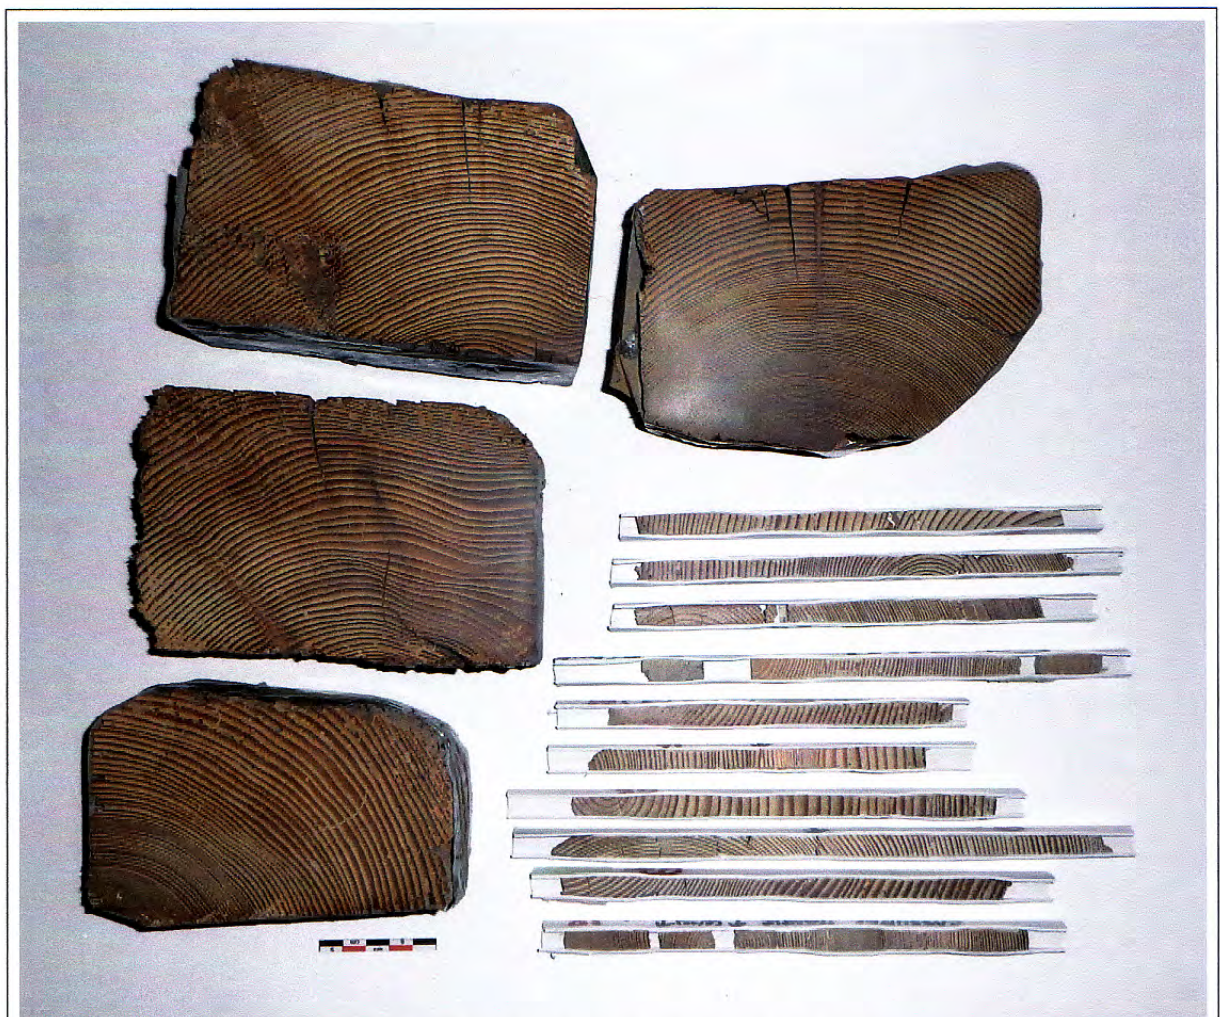
*Ensemble de l'échantillonnage collecté sous forme de rondelles et de carottes. Campagne de prélèvement effectuée en novembre 2007.*

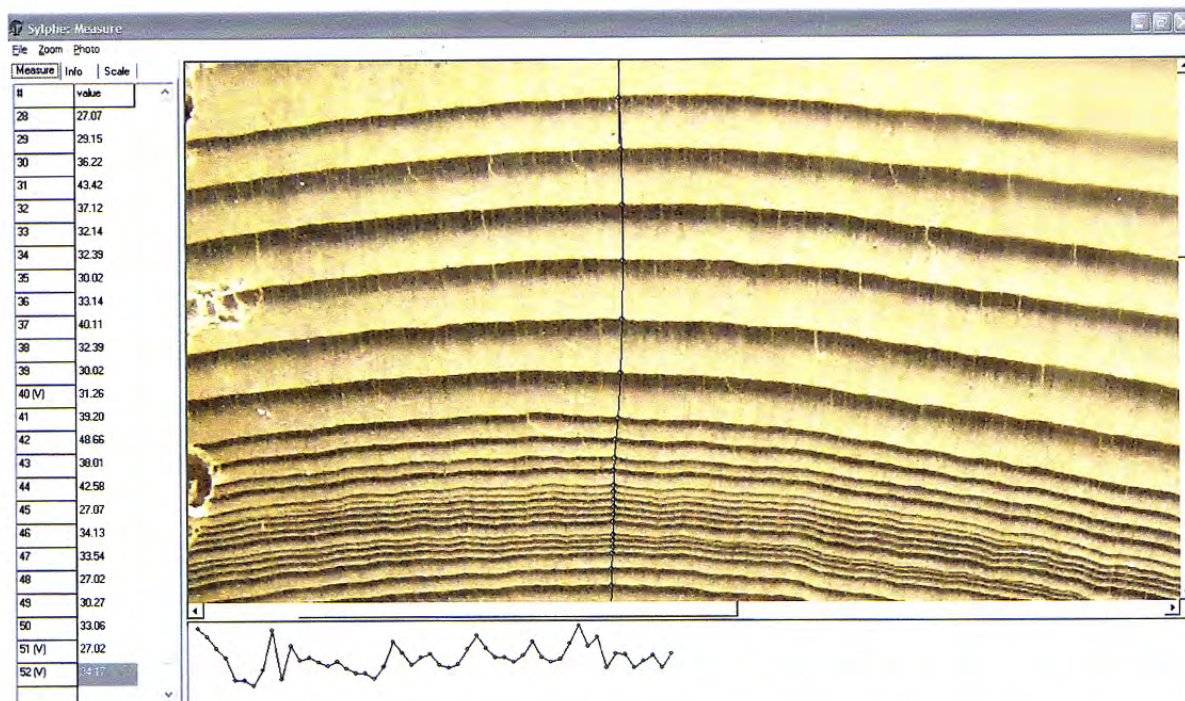
Mesure : la largeur des cernes de croissance est mesurée au 1/100 mm, enregistrée et archivée informatiquement à l'aide d'un logiciel spécifique de saisie d'image (Meignier, Pousset 2002)

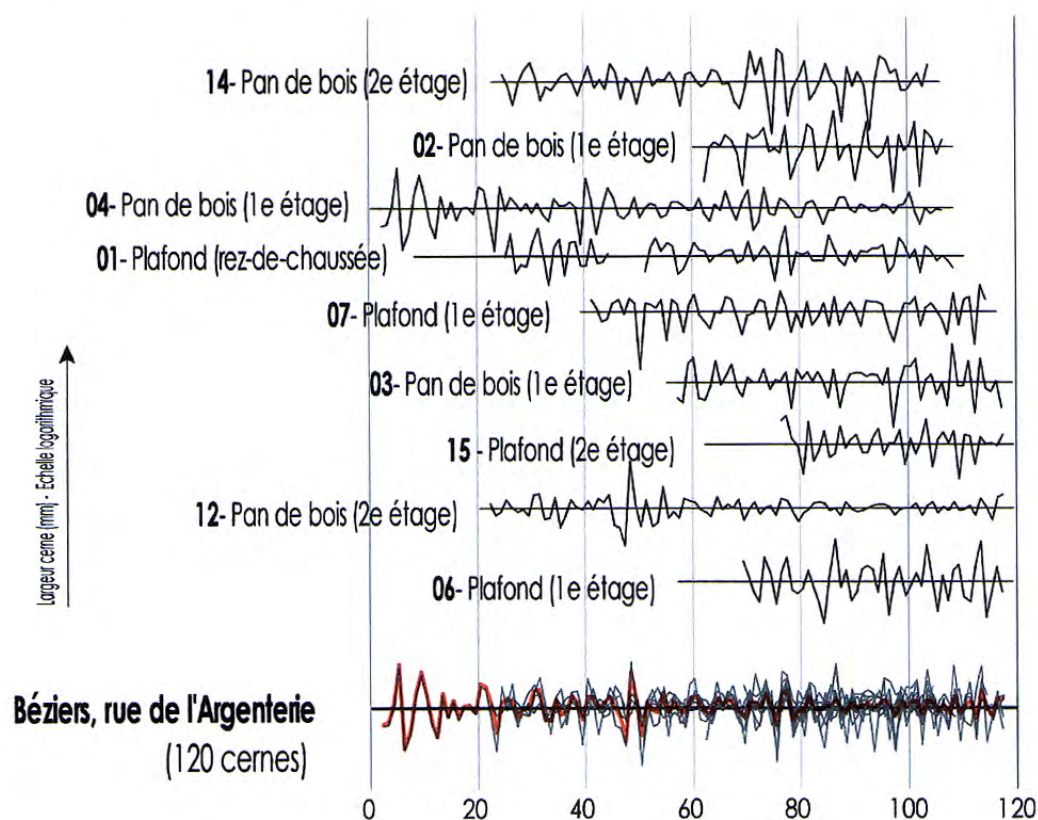
Figure 2 : Représentation graphique, sous forme de courbes (valeurs standardisées en indice de croissance) des 9 séries dendrochronologiques synthétisées dans la série-moyenne "Béziers-Argenterie", longue de 120 années.

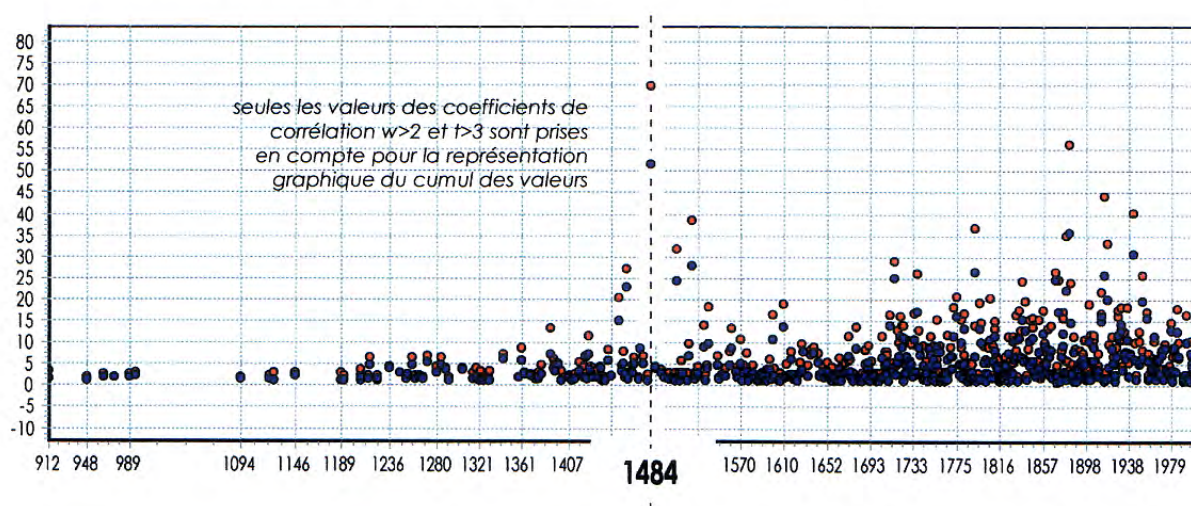
Répartition des valeurs cumulées (coefficient de corrélation  $t$  de Student  $\bullet$  et  $W$  d'Eckstein  $\bullet$ ) obtenues suite à la confrontation de la série-moyenne Béziers-Argenterie, à un panel de chronologies de référence.

Le risque d'erreur, associé à la date de 1484, est directement fonction de la dispersion de la valeur cumulée, correspondant à cette datation, par rapport aux autres propositions.

Parmi toutes les propositions de datation, l'année de 1484 a été retenue comme la date du *terminus* de la série-moyenne établie pour le bâtiment rue de l'Argenterie (voir graphique ci-dessous et page suivante).

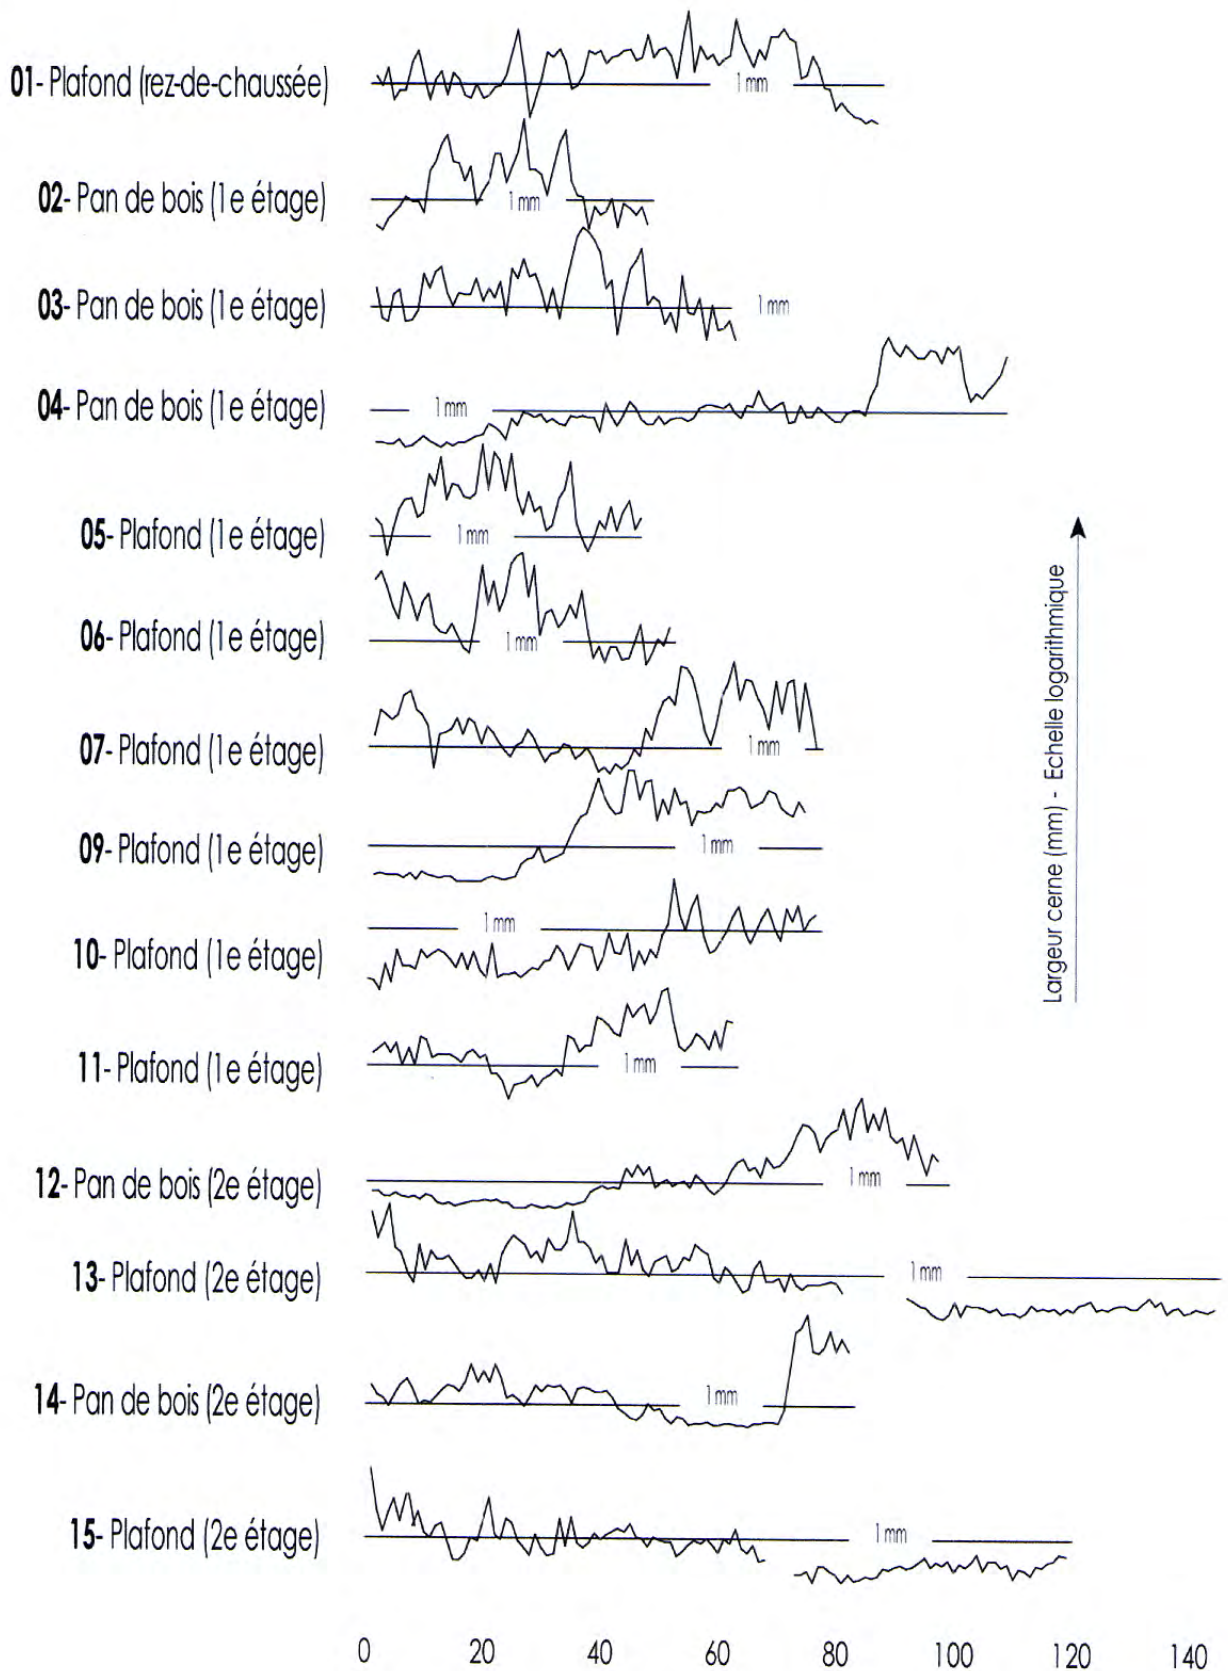
**Annexe 2** : séquences dendrochronologiques non synchronisées  
 (représentation graphique des variations de la largeur des cernes,  
 au cours du temps, en valeurs brutes - non standardisées).
